# 水路測量への活用に向けたインターフェロメトリ音響測深機 C3D の水深精度検証<sup>†</sup>

Evaluation of depth uncertainty acquired with interferometric sonar system C3D  
for use in hydrographic survey<sup>†</sup>

Hydrographic and Oceanographic Department of Japan Coast Guard (JHOD) introduced interferometric sonar system in 2009. Since then, enough test and evaluation of the interferometric sonar have not been done for use in the hydrographic survey. This report describes the test and evaluation of the interferometric sonar conducted in 2012. The tests were done in accordance with JHOD's hydrographic survey requirements.

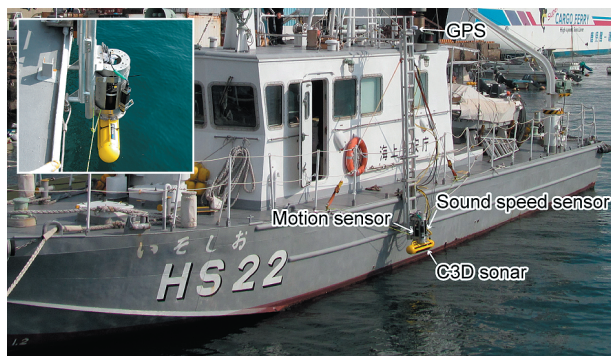
Fig. 2. C3D system deployed on S/V Isosio.  
 図2. 測量船「いそしお」に艙装した C3D システム。

お」に C3D を艙装してデータを取得した。「いそしお」の総トン数は約 27 トン、主要寸法は全長 21 m、幅 4.6 m、喫水 2.4 m である。「いそしお」の左舷側にはしごを取り付け、このはしごに C3D を艙装した（Fig. 2）。

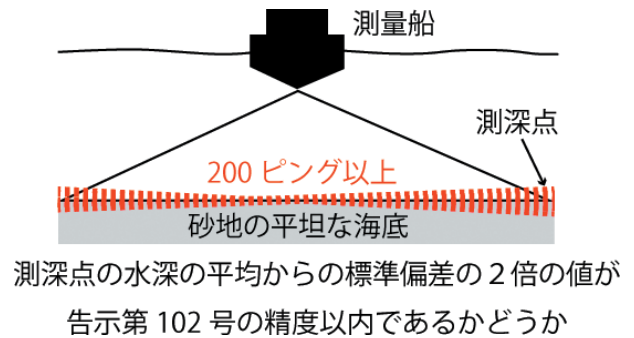
海上保安庁インターフェロメトリ音響測深実施指針（以下指針という）では、停船状態での測深精度の検証について「砂地の平坦な海底を利用し、作業船を停止させ、200 ピング以上を取得し、その測深点ごとの水深の平均から標準偏差を算出し、標準偏差の2倍の値が告示第102号の精度以内であること」と定められている（Fig. 3）。ここで告示第102号とは、「水路測量における測定又は調査の方法に関する告示」（平成14年海上保安庁告示第102号）を示す。

Fig. 3. Schematic image for the uncertainty test 1.  
図3. 停船状態での測深精度の検証イメージ図。

停船状態での検証では同じ海底の水深を取得することが重要であるが、現実には船を停船させたとしても、潮流や海流及び風の影響を受けて動いていたため、全く同じ海底の水深を取得しているわけではないことに留意されたい。今回の検証では、スワス角150度までの角度別の標準偏差を求めた。

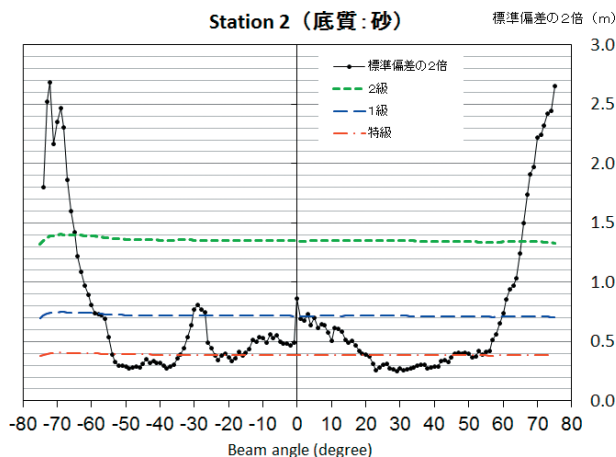
C3D からの射出角度による測深精度分布を Fig. 6 に示す

内側（スワス角 120 度以内）では 1 級，2 級の精度を概ね満たしているが，特級の精度を一部満たしていないことが分かる。さらに外側のビームほど標準偏差が大きくなりスワス角が 128 度以上では 2 級の精度を満たしていない。この停船状態での検証により，2 級の精度を満たす角度がスワス角 128 度までであったため，スワス角 128 度より外側のデータはこの後に記載されている検証には用いないこととした。

Fig. 6. Depth uncertainty for each beam angle at Station 2. The horizontal axis is beam angle from nadir, positive angles mean starboard side and negative angles mean port side. The vertical axis is twice the standard deviation (black line), the uncertainty of special order (red line), order 1 (blue line) and order 2 (green line) computed by the JCG specification.

図 6. Station 2 における角度別の測深精度の検証。横軸は直下からの角度でプラスが右舷側，マイナスが左舷側。縦軸は水深の標準偏差の 2 倍（黒実線）及び，告示第 102 号に沿って求めた当該海域の水深における特級（赤一点鎖線），1 級（青鎖線），2 級（緑鎖線）の精度。

スワス角が128度より外側では2級の精度を満たさない。スワス角が128度より内側では2級の精度を満たす。1級の精度は概ね満たすが特級の精度は満たさない。

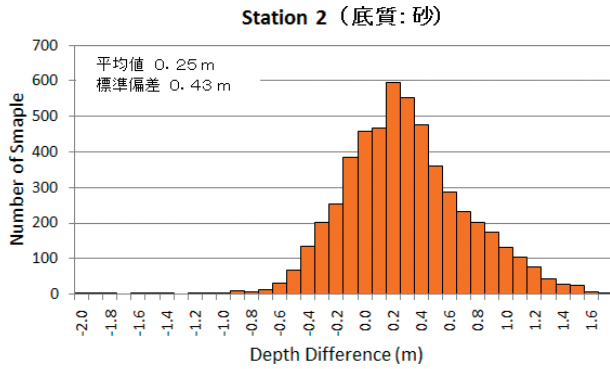
検証の結果をヒストグラムで Fig. 8 に示す。

Fig. 8. Histogram of depth differences for test 3.

図 8. Station 2 における井桁内の水深差のヒストグラム (ヒストグラムのビンサイズは 0.1 m).

井桁内の水深差はいずれも告示第 102 号の定める特級, 1 級, 2 級の精度を満たしている. しかしながら往復航走による検証同様, 水深差の標準偏差が大きいため, 水深差の平均値のみを各種精度と比較することは妥当でないかもしれない.

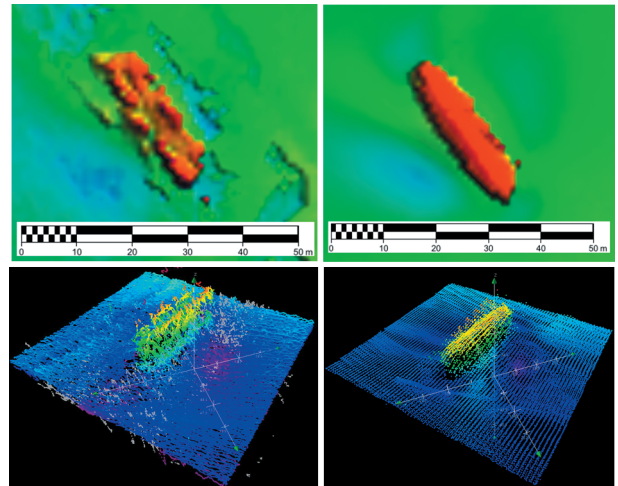
Fig. 9 から分かるように C3D, EM 3002 とともに沈船を検出できている. C3D は EM 3002 に比べて, 沈船の形が不明瞭であり, 沈船の形状が凸凹しており, 検出能力は劣る. さらに検出能力の違いを調べるために沈船の水深プロファイルを検証

Fig. 9. Comparison images of the wreck with C3D and EM 3002. (upper) Horizontal image of the wreck created by grid data with 1 m resolution. (lower) Bird-view image of the wreck created by grid data with 1 m resolution.

図 9. C3D と EM 3002 で捉えた沈船の比較図. (上図) 1 m 間隔のグリッドから作成した沈船の平面図. (下図) 1 m 間隔のグリッドから作成した沈船の鳥瞰図.

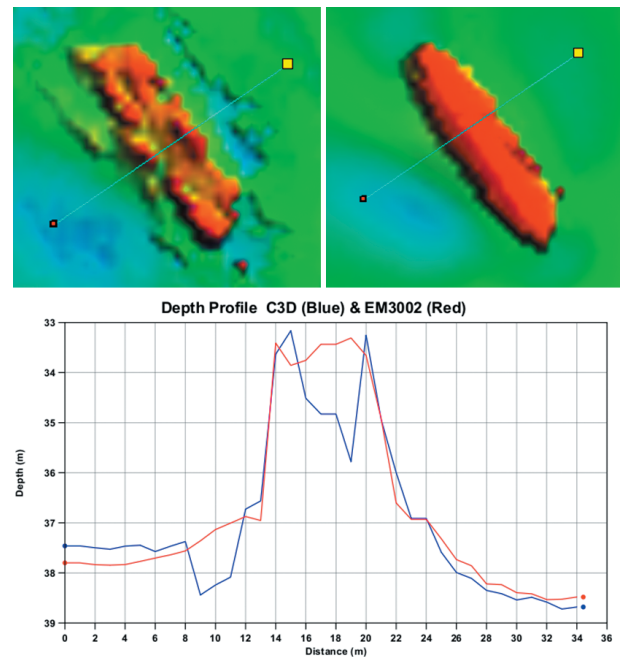
Fig. 10. Depth Profile along the wreck from NE to SW. Horizontal axis is distance (m) from NE and vertical axis is depth (m). Blue line means C3D, red line means EM 3002.

図 10. 北東 - 南西方向に沈船を横断する水深プロファイル. 横軸は北東端からの距離 (m), 縦軸は水深 (m), 青線が C3D, 赤線が EM 3002.

Fig. 10 のプロファイルから分かるように、沈船の水深値が 1 m 程異なる箇所がある。EM 3002 に比べて、C3D の方が 1 m ほど深く検出された。EM 3002 の水深が正しいと仮定すると、水深 34 m での深さの精度は Table 5 のようになる。水深 1 m の差は、2 級及び 1 級の精度を満たすが、特級の精度を満たさないことになる。

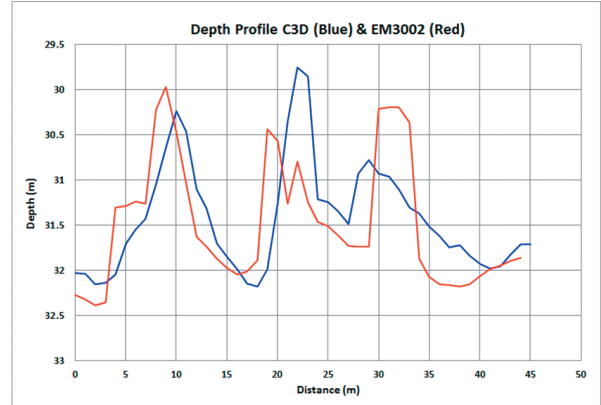
Fig. 12. Depth profile along the fish reef from west to east. Horizontal axis is distance (m) from west and vertical axis is depth (m). Blue line means C3D, red line means EM 3002.

図 12. 西-東方向に漁礁を横断する水深プロファイル。横軸は西端からの距離 (m)、縦軸は水深 (m)。青線が C3D、赤線が EM 3002.

Fig. 12 のプロファイルから分かるように C3D はデータのばらつきが大きいせい、作成されたプロファイルは、全体的にならされており、EM 3002 では捉えられているシャープな魚礁の形状を適切に表現できていない。EM 3002 と比べて 0.5 m~1 m 程の水深差が存在する。EM 3002 の水深が正しいと仮定すると、水深 30 m での深さの精度は Table 6 のようになる。沈船での検証時と同様、0.5 m~1 m の水深差は 2 級の精度を満たすが、1 級及び特級の精度を満たさない。
