# 人工衛星画像による沿岸域の海況解析について (津軽海峡)

吉 宣好：海洋研究室

## Observation of the sea by Satellite Image (the Tuguru Strait)

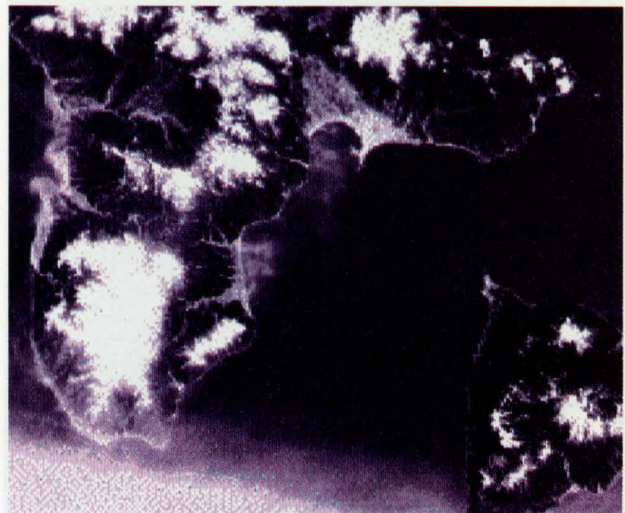
第5図 津軽海峡の LANDSAT 画像

LANDSAT 衛星は、アメリカの地球観測衛星で16日に1回同じ地域を撮影する。観測範囲は、185 km×170 kmで、津軽海峡付近がすっぽりと撮影範囲に入る。今回の画像は、LANDSAT-5のTMセンサーのバンド1の波長帯を用いた。分解能は30 mである。撮影日時は、日本時で1996年5月4日9時30分で撮影の中心位置は、北緯41度45分、東経140度24分である。使用した写真の一部を第5図に示す。

第5図を見ると、津軽海峡の西口は、雲のため海面の状況は解らないが、中央部および東口については、ある程度海面の状況を見ることができる。特に木古内湾や函館湾の河川の影響と思われるような変色水の流れがはっきりと読み取れる。(木古内湾や函館湾を拡大した部分を第6図に示す)

この流れは、木古内湾では知内川や木古内川の河口から沖合いへ向かって流れ、沖合いで拡散しているのが良く解る。特に、知内川河口沖の流は、二つに分かれており、一つは東へ拡散し、もう一つは、南へ流れ湾内を出たところで、東へ流れているものと推測される。おそらく津軽海峡の本流にぶつかり東に流れているものと考え。この時のA点(第2図：津軽海峡西口)の海面下4m層の流向流速は、1kn以上の北方の流れが観測されている。A点(第1図)では、岸に近すぎて、津軽海峡の流況を十分反映してるとは言えないが、この日の海洋によるADCP観測を見ると(第3図)津軽海峡の中央の流れ、即ち主流域と考えられるところでは、少なくとも東向きの流れが存ったものと思われる。
